Bombardovanje voza u Grdeličkoj klisuri, "kolateralna šteta" ili ratni zločin

**Ili, kako je NATO falsifikovao dokaze,
sa namerom da sakrije istinu**

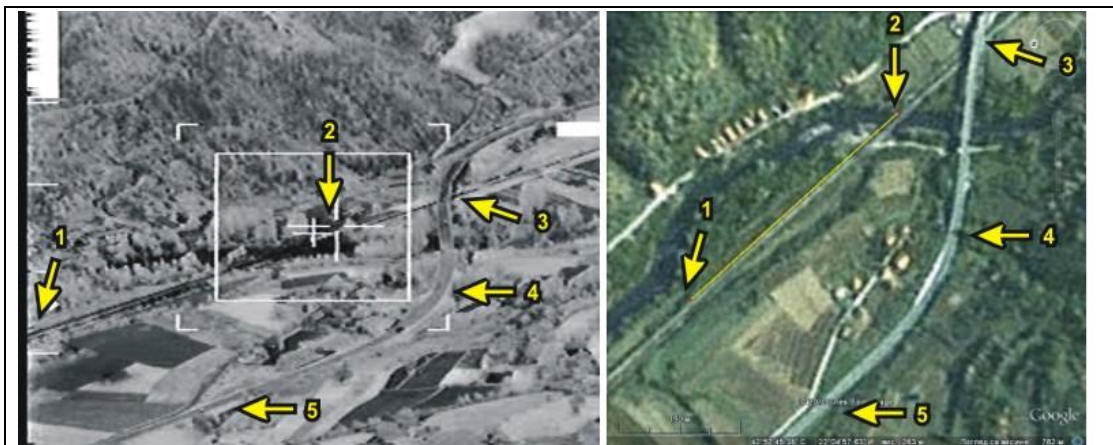
Na početku prvog video snimka vidi se nekoliko karakterističnih nepokretnih tačaka:

- (1) tačka ulaska lokomotive u kadar, paralelno sa mostićem (propustom) na ravnom delu puta;
- (2) železnički most (tačka pogotka);
- (3) ukrštanje puta i pruge, odnosno nadvožnjak koji prelazi preko pruge;
- (4) mostić (propust) u krivini puta, neposredno pre velikog drumskog mosta;
- (5) mostić (propust) na ravnom delu puta, paralelno sa tačkom ulaska lokomotive u kadar.

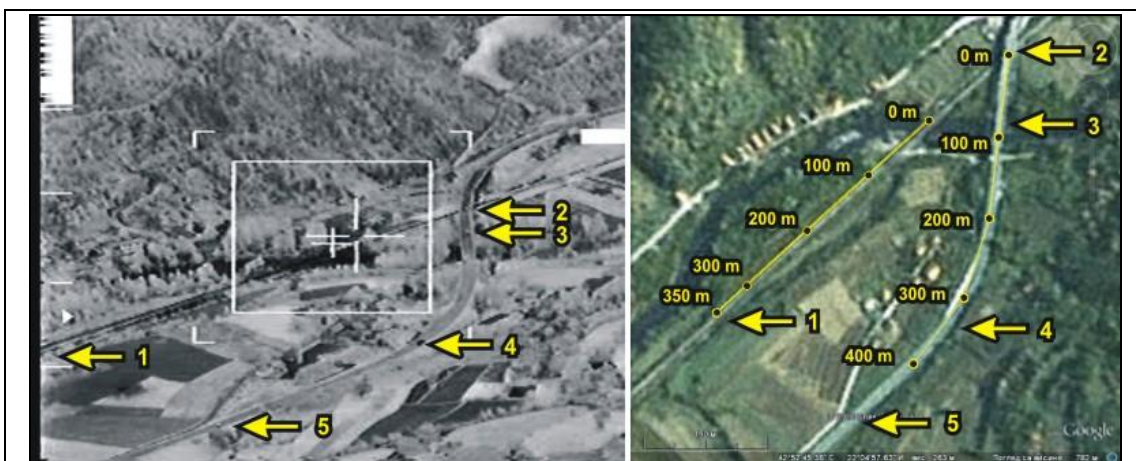
Na kraju 1. i početku 2 sekunde prvog video snimka uočljivo je nekoliko pokretnih objekata, koji se kreću u istom smeru:

- (1) lokomotive, koja se pojavljuje u kadru snimka sa leve strane slike;
- (2) prvog kamiona, na samom ukrštanju puta i pruge;
- (3) drugog kamiona, na drumskom mostu, tačno iznad reke;
- (4) trećeg kamiona, na ulasku u levu krivinu pre drumskog mosta;
- (5) putničkog vozila, na mostiću-propustu, paralelno sa tačkom ulaska lokomotive u kadar.

- (1) lokomotiva je od tačke prvog pogotka u voz udaljena oko 350 m.
- (2) prvi kamion je na mestu prvog pogotka u nadvožnjak (druga raketa);
- (3) drugi kamion je na manje od 100 m od mesta prvog pogotka u nadvožnjak;
- (4) treći kamion je na malo više od 300 m od mesta prvog pogotka u nadvožnjak;

Putničko vozilo označeno brojem 5 nestaje iz kadra upravo u trenutku kad je moglo da se isključi sa glavnog puta na sporedni put, posle prelaska mostića-propusta.

Može se smatrati da lokomotiva do tačke pogotka u voz na istoj udaljenosti kao i treći kamion do tačke pogotka u nadvožnjak.

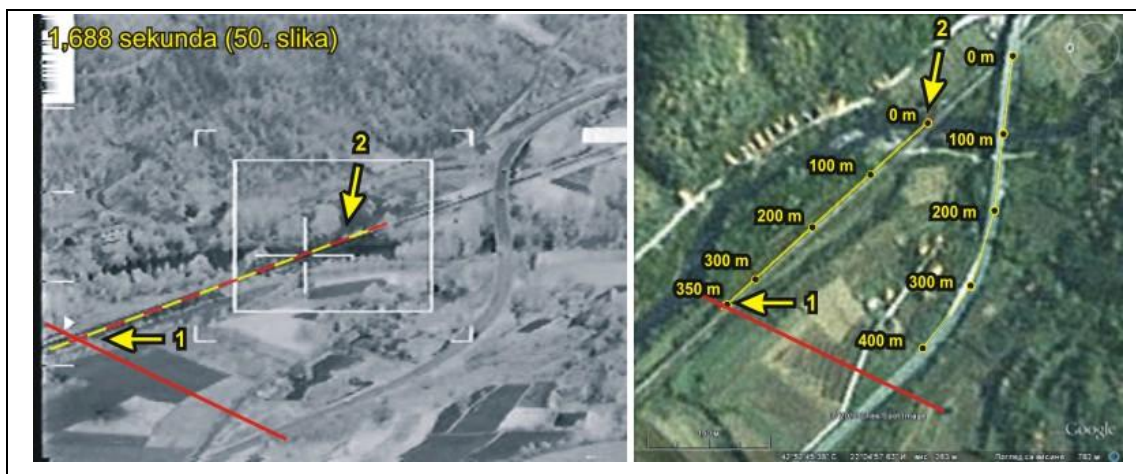
Najgrublji način izračunavanja trenutne udaljenosti lokomotive je da se na video snimku slika njene dužine prenosi od tačke pojavljivanja (1) do tačke pogotka (2). Zatim se broj prenetih dužina pomnoži sa dužinom iz tehničkih podataka o lokomotivi (15,47 m sa odbojnicima).

Takvim merenjem dobija se rezultat da između te dve tačke ima najmanje

$$17 \times 15,47 \text{ m} = 263 \text{ m.}$$

Ovakvo računanje ima znatnu grešku, jer ne uzima u obzir perspektivu snimka. Nju je gotovo nemoguće uračunati, jer se stalno menja zbog kretanja kamere.

Zato je verovatno tačniji podatak daljinara na Google satelitskim snimcima, koji pokazuje da između tačke na kojoj se u kadru pojavljuje lokomotiva i tačke prvog pogotka u voz ima oko 350 metara.

Od pojavljivanja cele lokomotive u kadru (1,688 sekundi), do poslednje slike pre pogotka (u 3,970 sekundi) protekle su 2,282 sekunde.

To znači da je, prema NATO video snimku, lokomotiva prešla najmanje 263 m za 2,282 sekunde.

Drugim rečima, prema snimku, voz je išao neverovatnom brzinom od **115,25 m/s** ili **415 km/h**.

Po Google daljinaru je to još neverovatnijih 153 m/s, odnosno 552 km/h.

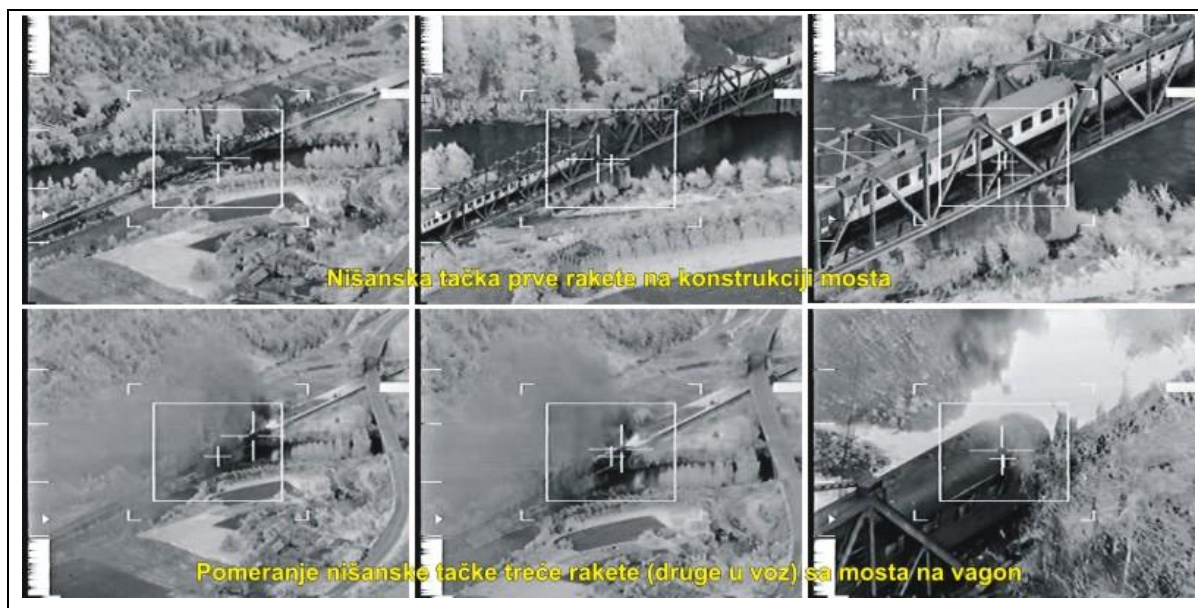
Da je bar drugom raketom namerno gađan voz, a ne most, dokazuju i pozicije nišanskih tačaka.

Kod prvog pogotka nišanska tačka je u zoni nosećeg stuba, na strani mosta sa koje ulazi voz.

Bilo bi logično da i drugi pogodak ide u noseći stub, ako je zadatak bio da se sruši most.

Međutim, u drugom snimku **nišanska tačka se pomera** sa konstrukcije mosta **na treći vagon**, koji je samo malo prešao most.

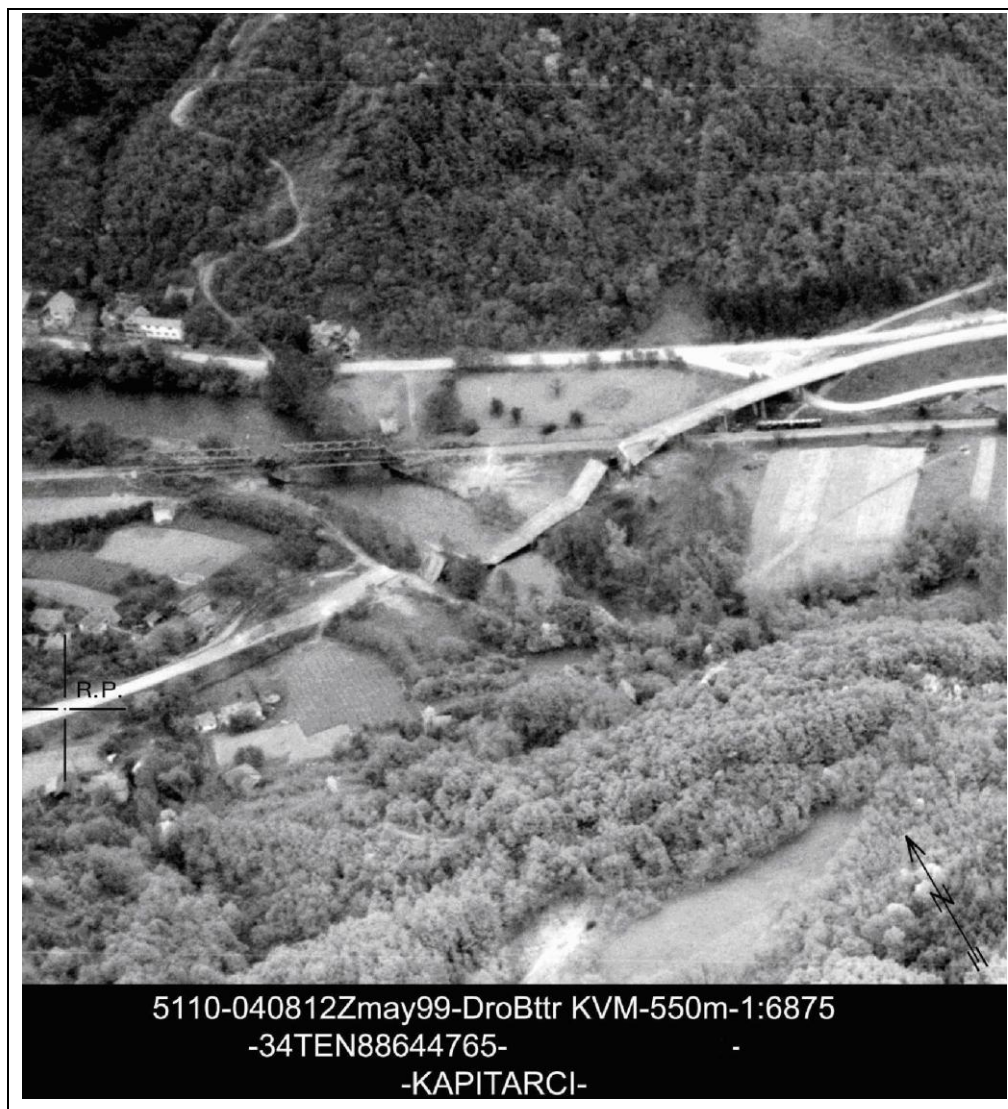
Na konferenciji za novinare 05.05.1999. saopštili su da su gađali most "Kapitarci" (Kopitarce kod Vladičinog Hana).

To su ilustrovali ovom fotografijom iz Grdeličke klisure (samo dvadesetak kilometara severnije).
